**West-Friese
Archeologische
Notities 28**

In de kelder van het kasteel

Een archeologische begeleiding in kasteel Radboud

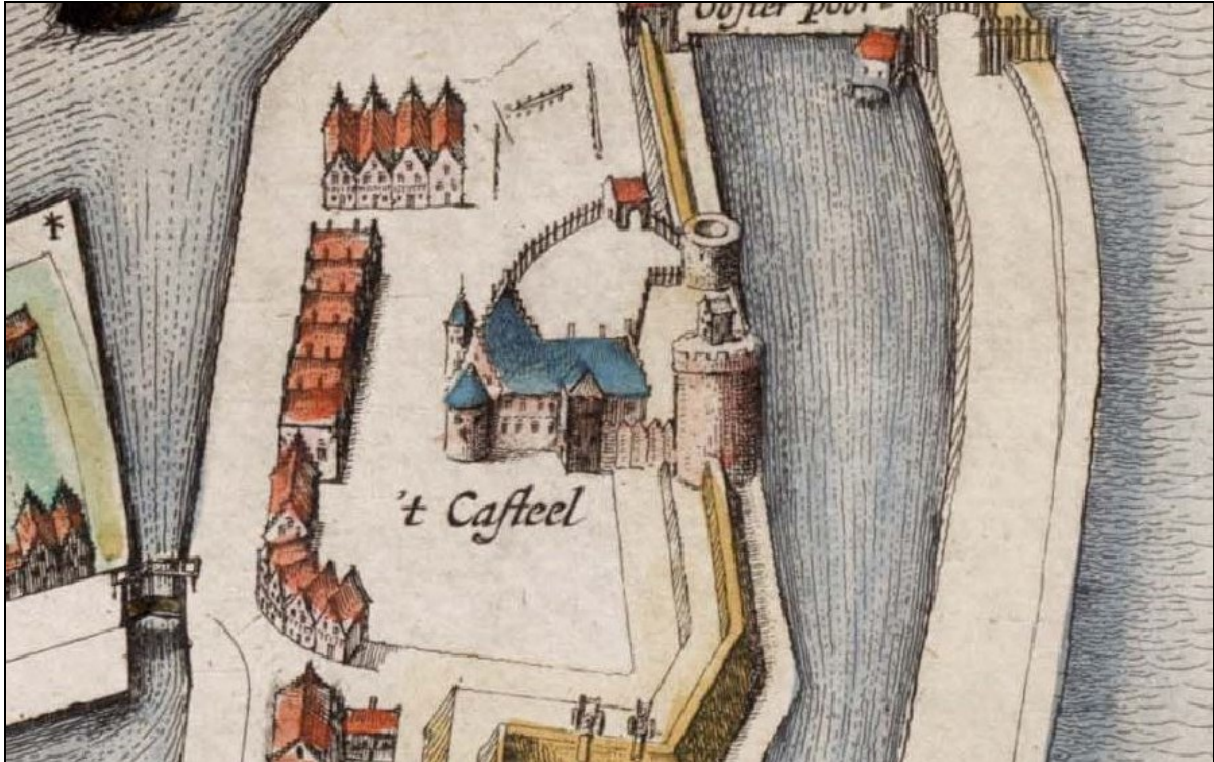
Afbeelding 5. Het kasteel op een uitsnede van de kaart van Blaeu uit 1649. Delen van het kasteel zijn reeds ontmanteld.

In de 16^{de} eeuw verloor het kasteel grotendeels zijn defensieve functie.¹⁰ Op de kaart van Johannes Blaeu uit 1649 is zichtbaar hoe het hoofdgebouw en nog drie hoektorens van het kasteel overeind staan (afb. 5). De oostelijke kasteelmuur en torens lijken te zijn hergebruikt als onderdeel van de stadswal. Door de eeuwen heen is het gebouw meerdere keren van functie veranderd en o.a. als Schuttersdoelen, kerk en kantongerecht ingericht.¹¹ Hierdoor veranderde het uiterlijk van kasteel Radboud enorm. Aan het einde van de 19^{de} eeuw waren enkel de twee vierkante zijtorens en twee woonvertrekken over. Het gebouw verkeerde in deze periode in deplorabele staat, net als veel gebouwen in de leeglopende binnenstad van Medemblik (afb. 6). Op een tekening van een doorsnede van het kasteel uit 1881 is zichtbaar dat de vloeren van de kelders zeer onregelmatig waren (afb. 7). Uit een beschrijving van de staat van het kasteel in 1881 blijkt dat de muren van de kelders in zeer slechte staat verkeerden. Op meerdere plaatsen wordt gesproken van gaten en zelfs "gedeelte ingestort".¹² Uit de teksten blijkt dat er zelfs regelmatig water in de kelders stond.¹³ Het is waarschijnlijk dat de onregelmatige bodem van de kelders aan het eind van de 19^{de} eeuw vooral door inspoeling van grond en puin is ontstaan.

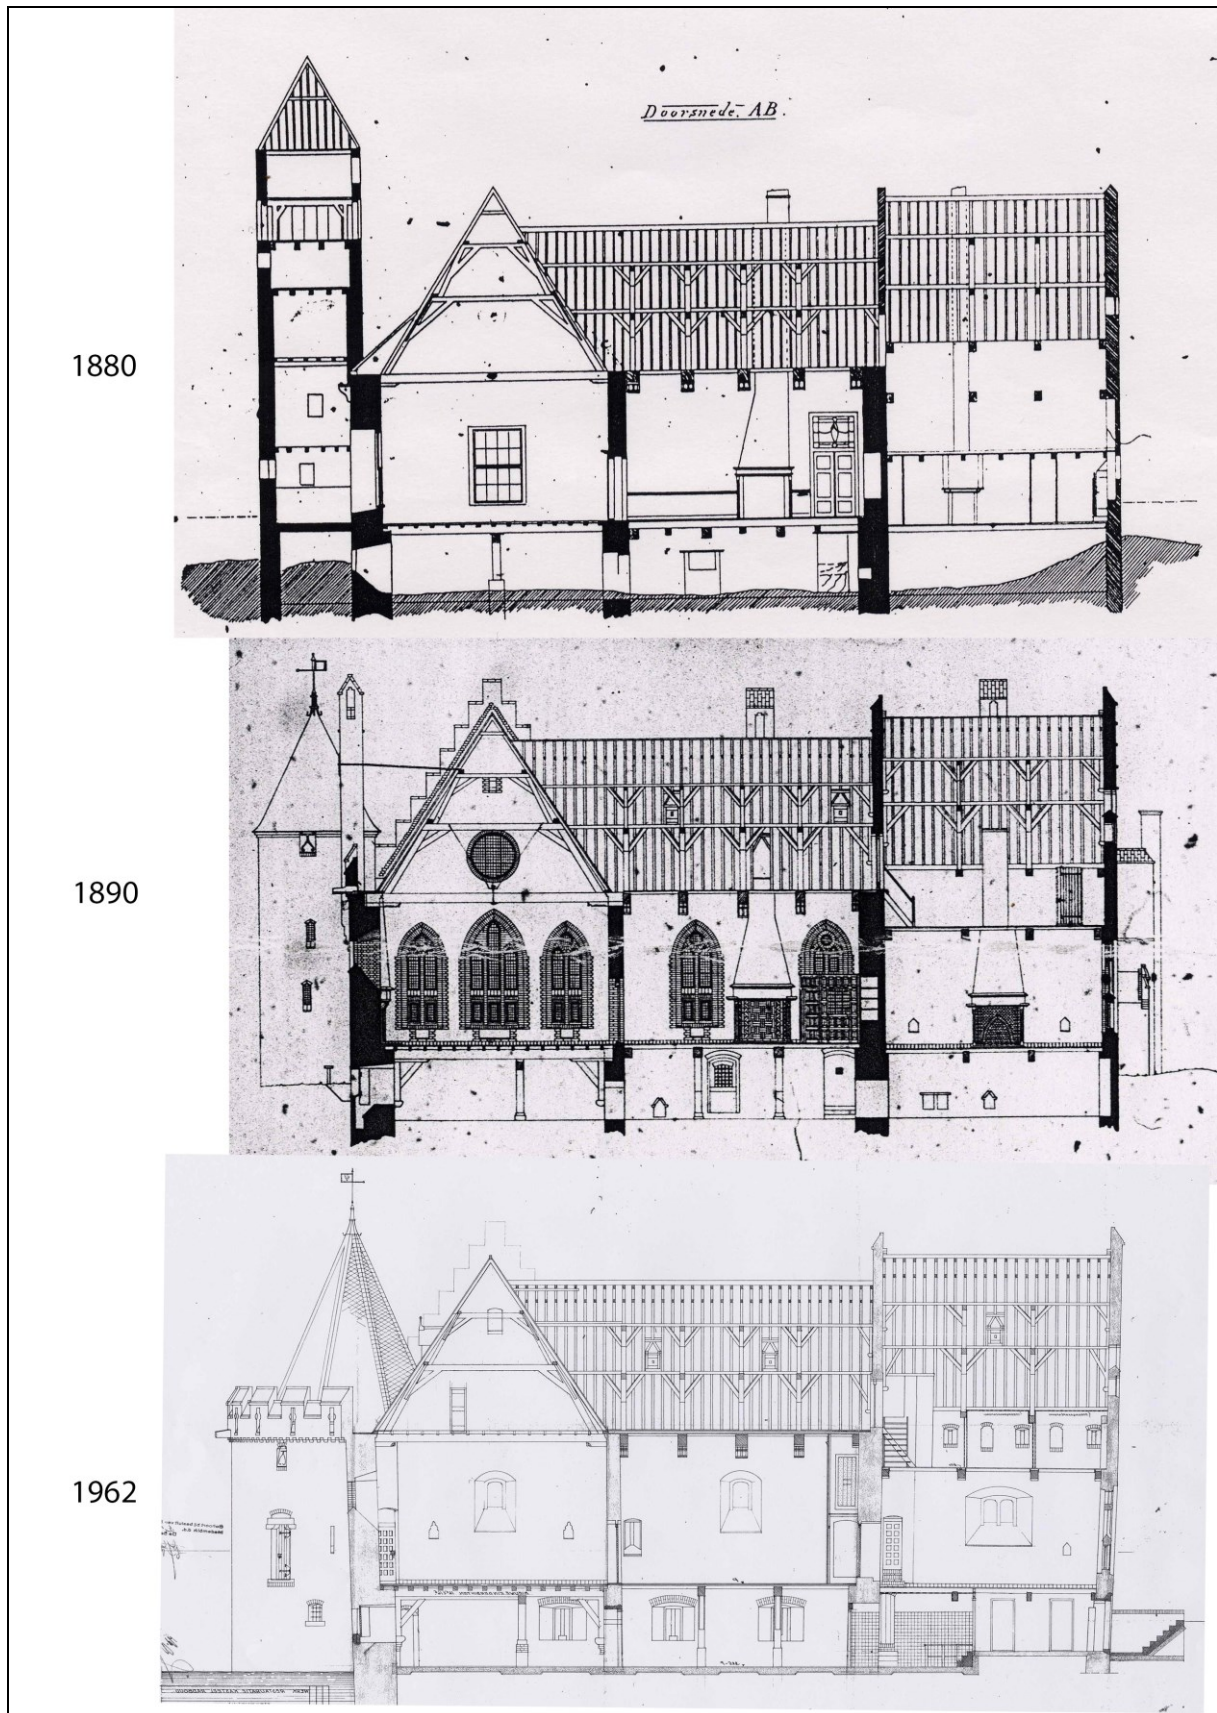
Afbeelding 7. Kasteel Radboud gezien vanuit het zuiden, 1885 (bron: Westfries Archief). De situatie van de kelders voor en na de laatste grote verbouwingen. Helemaal boven de situatie in 1880 (vergelijk met afb. 6), in het midden na de restauratie van 1890-1897 en onder na de restauratie van 1962. De afbeelding uit 1962 is gespiegeld om vergelijking te vergemakkelijken (bron: NA).

Een tweede grootschalige restauratie heeft plaatsgevonden van 1962 tot 1966 door de architect van de Rijksgebouwendienst, J. Holstein. Gedurende deze restauratie zijn veel aanpassingen aan de kelders gedaan. Uit tekeningen blijkt dat het in de planning lag de kelders uit te diepen en te voorzien van een nieuwe betonvloer. Tijdens de restauratie is getracht de kelders te verlagen tot "de oorspronkelijke diepte".¹⁵ Het is waarschijnlijk dat de huidige vloer dus is aangelegd op het niveau dat de uitvoerders van toen als de originele (middeleeuwse?) diepte hebben geïnterpreteerd. In theorie is de bodem onder het kasteel dus nog relatief intact. Het is niet bekend hoe diep de archeologie hieronder reikt.

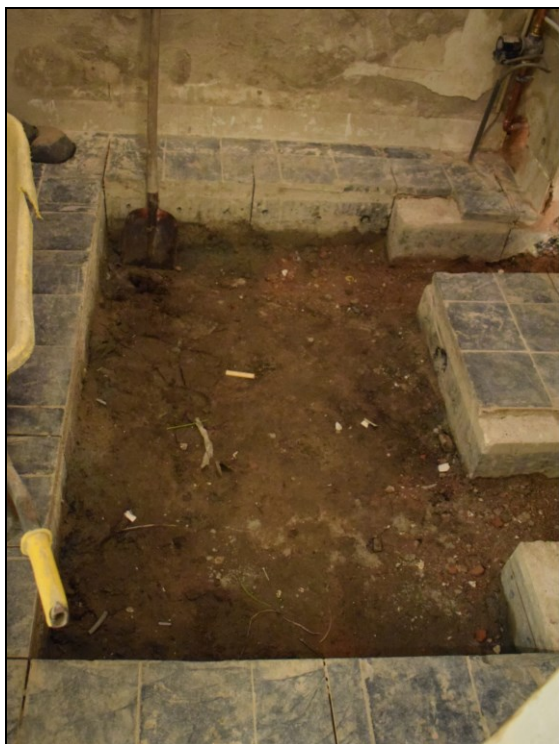
Tijdens de archeologische begeleiding zijn een aantal waarnemingen gedaan. Direct onder de tegels en betonnen vloer, op circa 32 cm onder het vloerniveau van de kelder, werd een roodbruine kleiige puinlaag aangetroffen met grof baksteenpuin, mortelresten en recent bouw materiaal (afb. 10). In deze puinlaag zijn in totaal twee (bijna) complete en negen delen van middeleeuwse bakstenen (kloostermoppen) aangetroffen (afb. 11). Het bouw materiaal lag niet in verband. Alle stenen zijn rood van kleur, op één stuk na wat geel van kleur is. De complete stenen hebben een afmeting van 30,5 x 14,5 x 6,5 cm en 31 x 14,5 x 7 cm. Van de fragmenten kon de lengte niet worden bepaald, maar de breedte varieert tussen 14 en 16 cm. Op een aantal stukken baksteen zijn roetsporen aanwezig en op één deel van een kloostermop zijn op de platte zijde twee indrukken van vingers zichtbaar (afb. 12). Deze indrukken zijn mogelijk ontstaan na het vormen. In een houten mal werd natte klei geduwd en aan beide zijdes afgestreeken. De gevulde mal werd naar de droogplaats gebracht om vervolgens te worden omgekeerd en leeggemaakt. Waarschijnlijk zijn de vingerindrukken tijdens het drogen en omkeren in de steen terecht gekomen.¹⁹ Gezien de grootte zijn de indrukken vrijwel zeker afkomstig van een man.

Afbeelding 10. De roodbruine puinlaag onder de betonnen vloer.

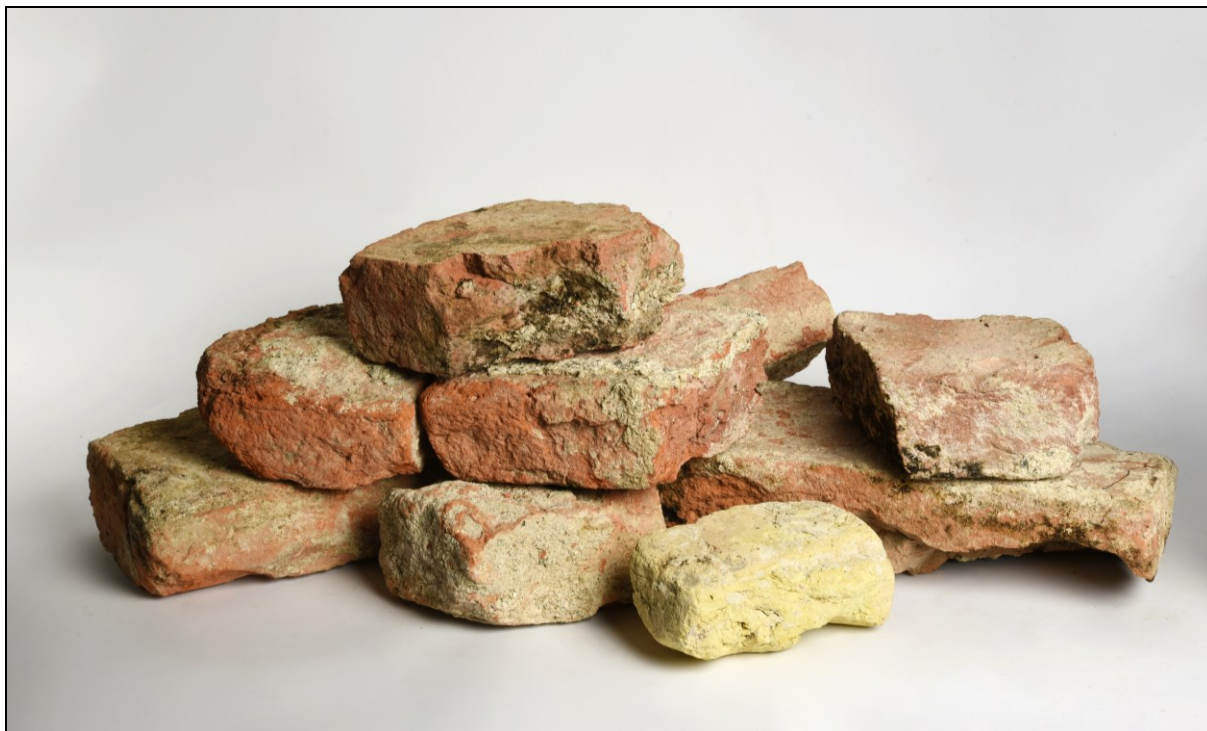
Afbeelding 11. Een deel van de bij de begeleiding aangetroffen kloostermoppen (V001).

Kloostermoppen zijn niet gemakkelijk te dateren. Goed gedateerde contexten waarin middeleeuwse bakstenen voorkwamen zijn zeldzaam in Noord-Holland, maar verondersteld wordt dat het aangetroffen baksteenformaat met een lengte rond 30 en 31 cm en een breedte van 14 tot 16 cm gebruikelijk was in de periode 1200-1350.²¹

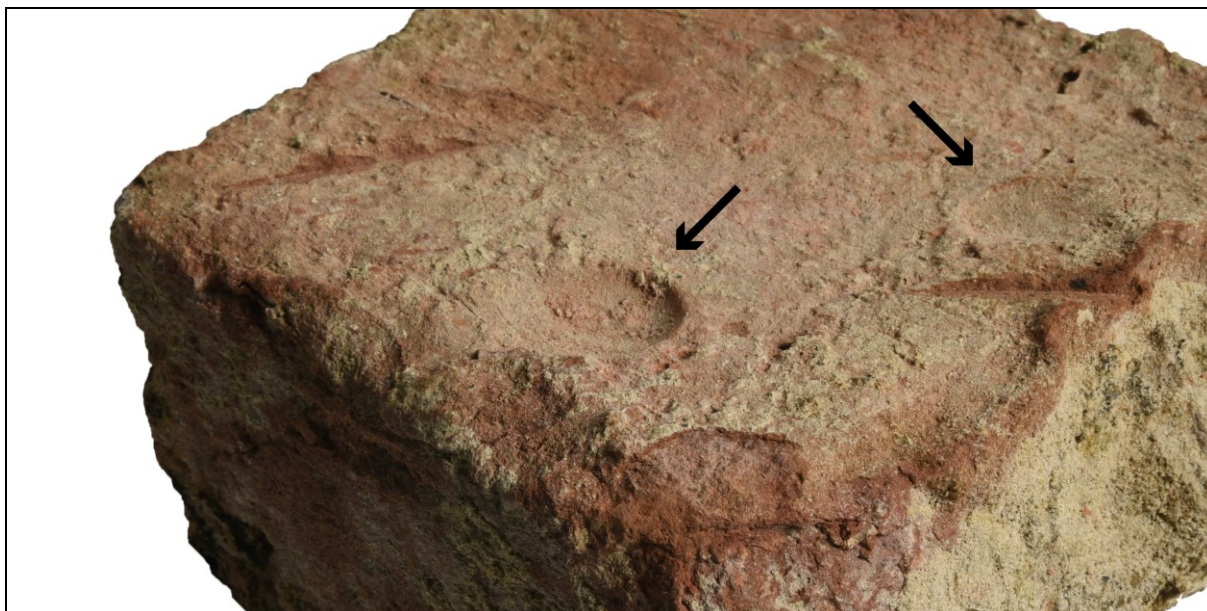
Afbeelding 12. Op een fragment baksteen zijn twee vingerindrukken zichtbaar (zwarte pijlen).

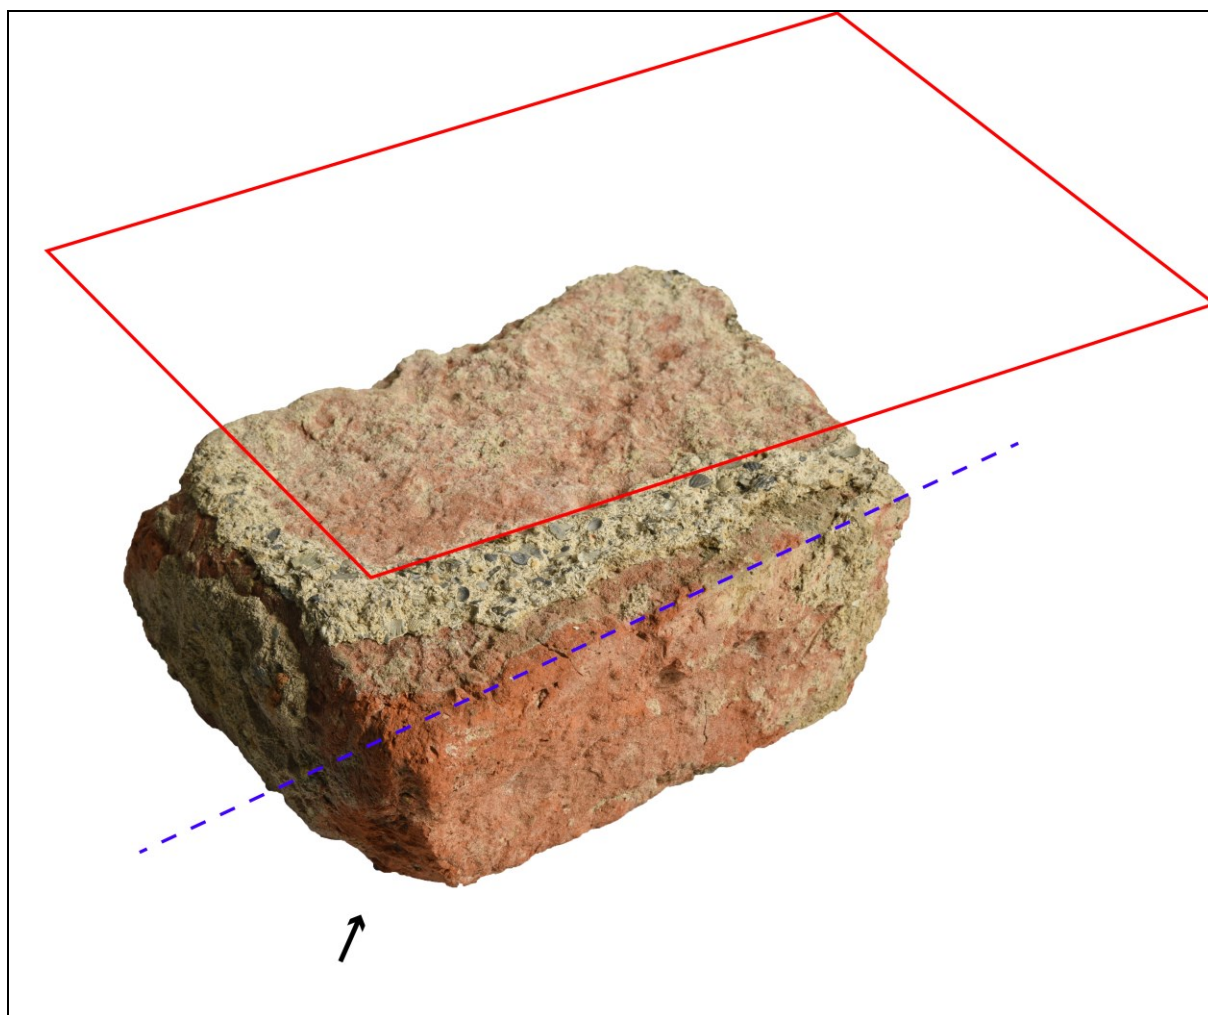
Op een aantal fragmenten baksteen is mortelresten met schelpmateriaal aanwezig. De zeer grove schelpresten zijn mogelijk een indicatie dat het kalkmortel uit de middeleeuwse periode of kort daarna betreft. Opmerkelijk is dat bij een baksteenfragment de mortel is aangebracht nadat de bakstenen zijn gestapeld. Hierdoor is alleen mortel zichtbaar in de voegen en (vrijwel) niet op de vlakken waar de bakstenen elkaar hebben geraakt (afb. 13). De band mortel loopt bovendien

schuin over het oppervlak van de baksteen. Dit zou betekenen dat een hoek van het metselwerk heeft uitgestoken. Opmerkelijk genoeg is de hoek ook rond afgesleten. Mogelijk is dit een indicatie dat de steen daadwerkelijk heeft uitgestoken en mogelijk onderdeel uitmaakte van een hoek, raam- of deurkozijn of andere sierrand in het kasteel.

Afbeelding 13. Een fragment baksteen met opmerkelijke mortelresten. De aansluitende steen stond onder een andere hoek (rode lijn, reconstructie, t.o.v. blauwe stippellijn). De "uitstekende" hoek is afgesleten (zwarte pijl).

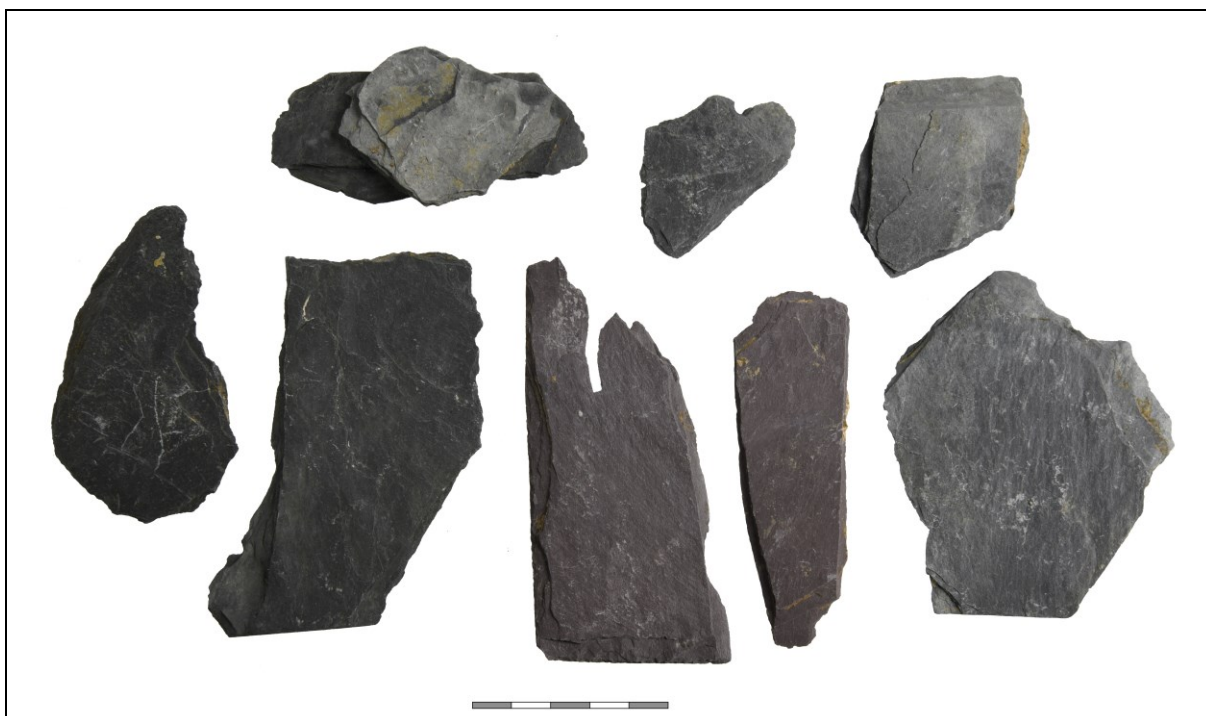
In de puinlaag zijn naast de bakstenen ook kleine stukken leisteen en dierlijk botmateriaal gevonden. De fragmenten leisteen hebben waarschijnlijk deel uitgemaakt van de dakbedekking van het kasteel (afb. 14). Waarschijnlijk zijn deze via inspoeling onder het kasteel terecht gekomen. Het dierlijk botmateriaal bestaat uit een fragment rib van een rund, een ribfragment van een onbekend middelgroot zoogdier en een fragment van een bovenarm (*humerus*) van een rund. Op de botfragmenten zijn slachtsproen aanwezig.

Afbeelding 14. Fragmenten leisteen, waarschijnlijk afkomstig van het dak van het kasteel.

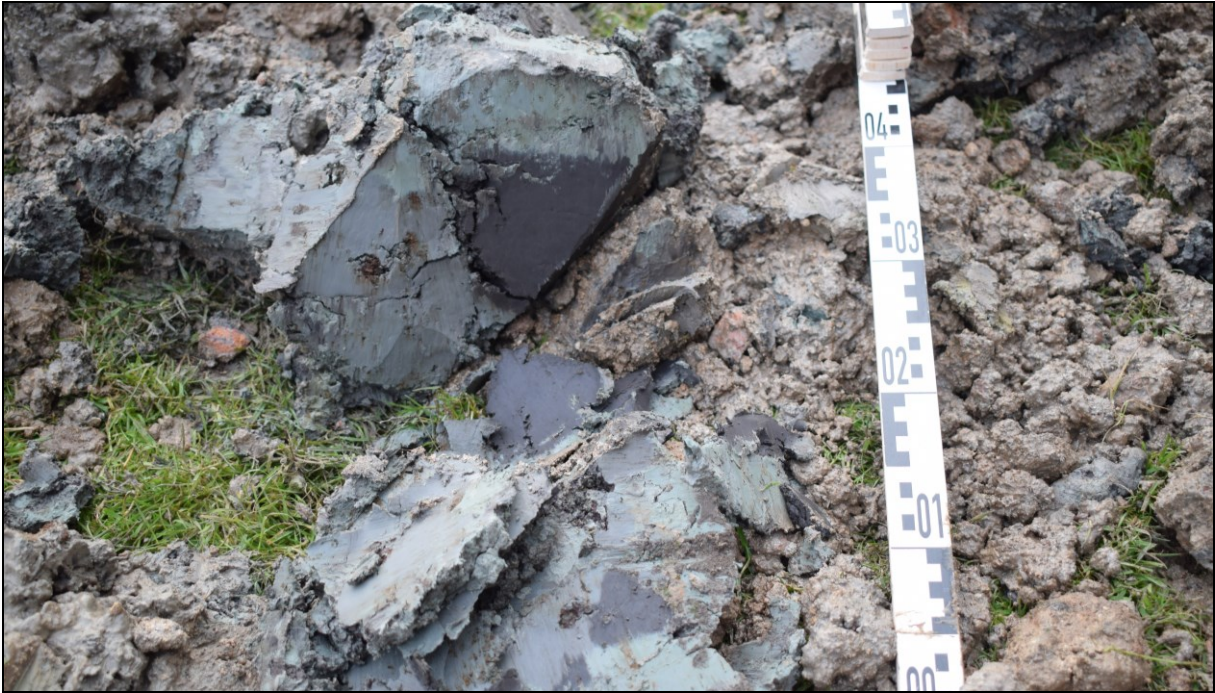
Onder de verstoorde laag van circa 30 cm bevond zich een dik pakket omgezette grijze kleigrond, waarschijnlijk een oude ophoging. In deze kleigrond zaten donkergrijze brokken, die mogelijk afkomstig zijn van een Bronstijdniveau (afb. 15). Het pakket heeft een dikte van minimaal 50 cm en was, afgezien van de donkere brokken, heel schoon. In deze laag werd geen vondstmateriaal aangetroffen, ook niet bij het gebruik van de metaaldetector. De onderkant van deze laag is niet bereikt omdat een put van 120 cm diepte vanaf de huidige keldervloer voldoende was voor het plaatsen van de vetvangput. Vanwege het opkomende water was het ook niet mogelijk een boring te zetten. Om deze reden is besloten de archeologische begeleiding af te ronden op een diepte van 120 cm. De natuurlijke ondergrond is tijdens het onderzoek niet bereikt. Op afbeelding 16 zijn de besproken lagen in het bodemprofiel te zien.

Afbeelding 15. De donkergrijze brokken in het mogelijke ophogingspakket onder de verstoorde puinlaag.

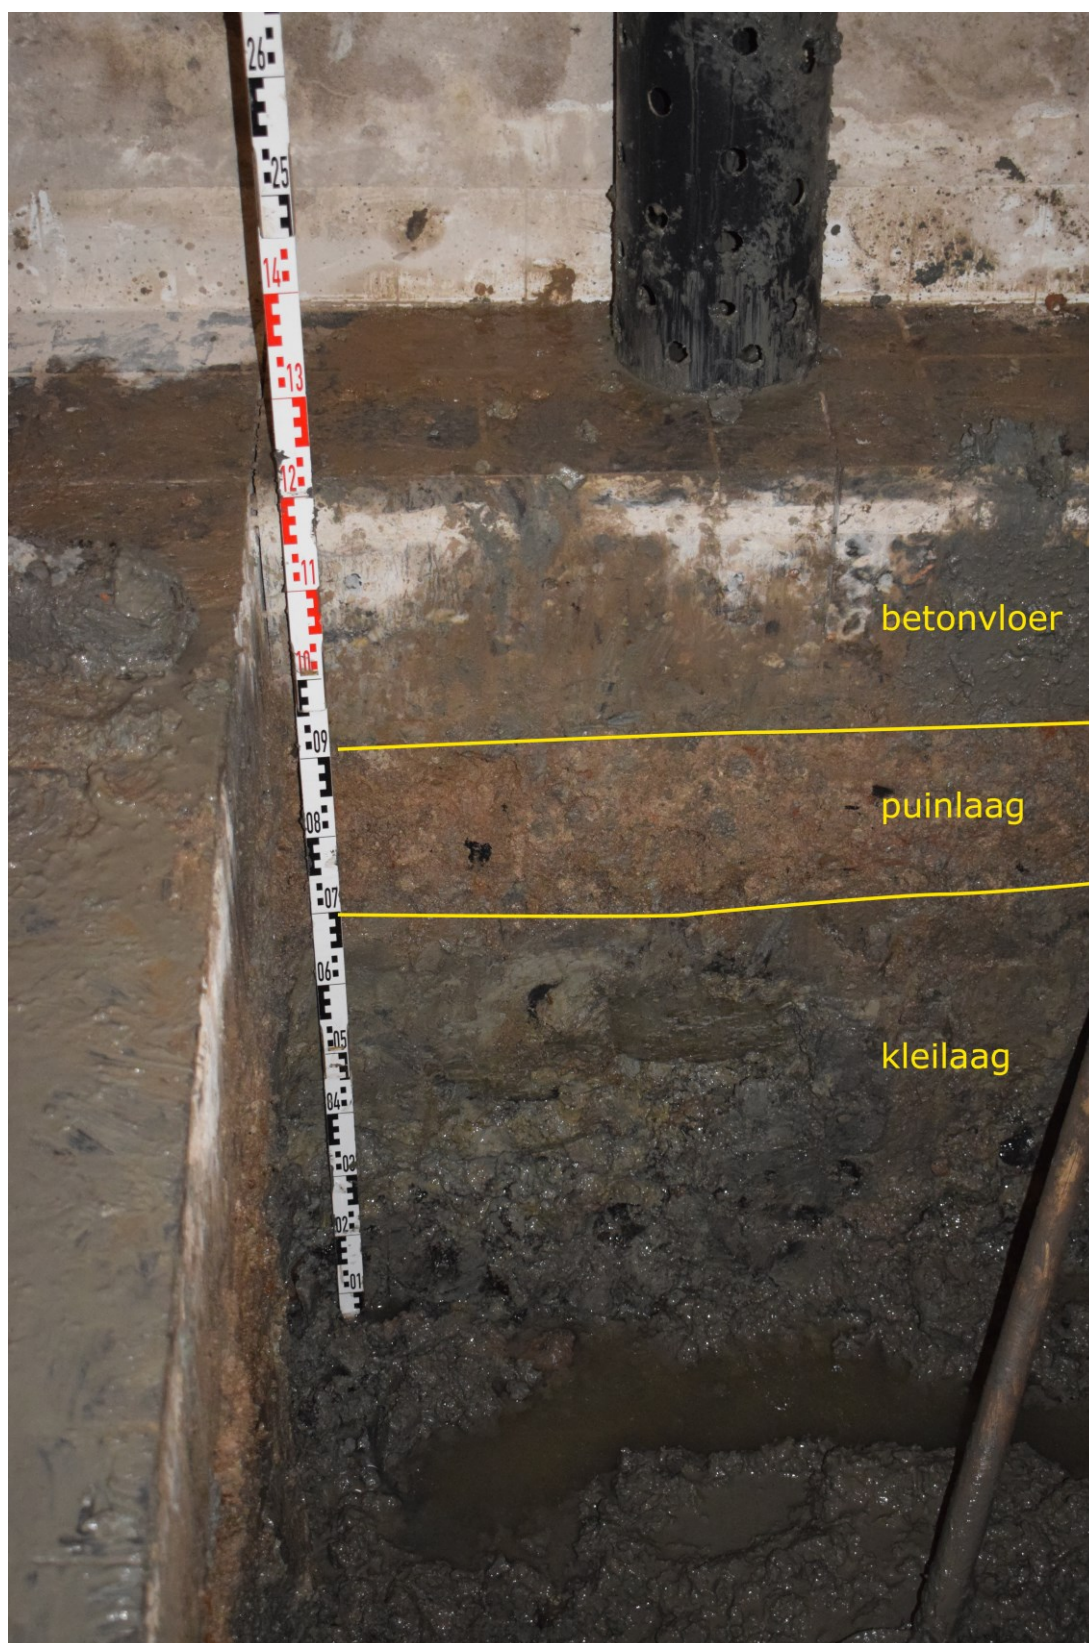
Afbeelding 16. Het bodemprofiel.

De eerste vraag uit het PvE kan deels worden beantwoord. Onder de puinlaag is een mogelijke ophogingslaag aangetroffen. Aangezien vondstmateriaal ontbreekt, is het niet mogelijk deze laag te dateren, maar het is waarschijnlijk dat deze ophogingslaag vóór de bouw van kasteel Radboud is aangebracht. De overige vragen kunnen niet worden beantwoord op basis van de bevindingen uit de begeleiding. Wel is duidelijk geworden dat het archeologisch bodemarchief niet geheel verstoord is door de restauratiewerkzaamheden in de 19^{de} en 20^{ste} eeuw. Enkel de eerste 30 cm onder de betonnen vloer blijkt verstoord.
