West-Friese Archeologische Rapporten 80

Wormspijkers in het Medemblikker havenhoofd

Archeologisch en historisch onderzoek naar de maatregelen tegen de paalworm in het noordelijk havenhoofd van Medemblik, West-Friesland

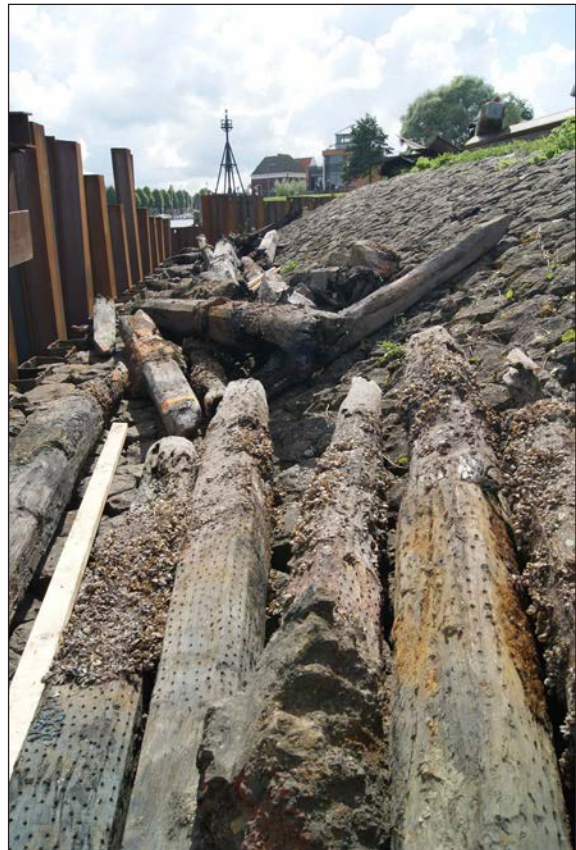
Afb. 6 De palen zoals gevonden op het havenhoofd.

De palen zijn alle *ex-situ*, liggend op de basalten binnenglooiing van het noordelijk havenhoofd aangetroffen. Zij lagen als het ware als mikado-stokjes over elkaar (afb. 6). Vanwege de omvang en het gewicht van de palen konden deze niet of met grote moeite handmatig worden verplaatst en is het onderzoek verricht aan de bereikbare palen.

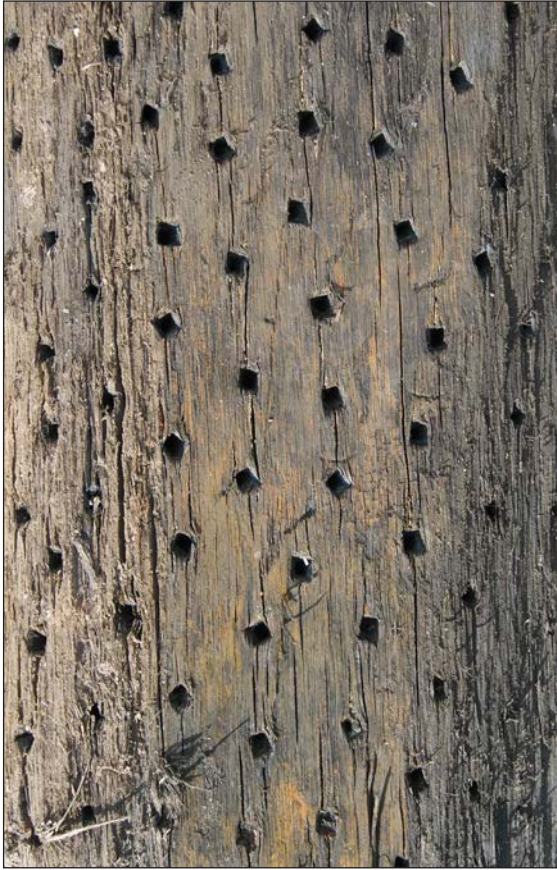
Afb. 7 Detail van een wormspijkerpaal met vierkante en rechthoekige spijkergaten.

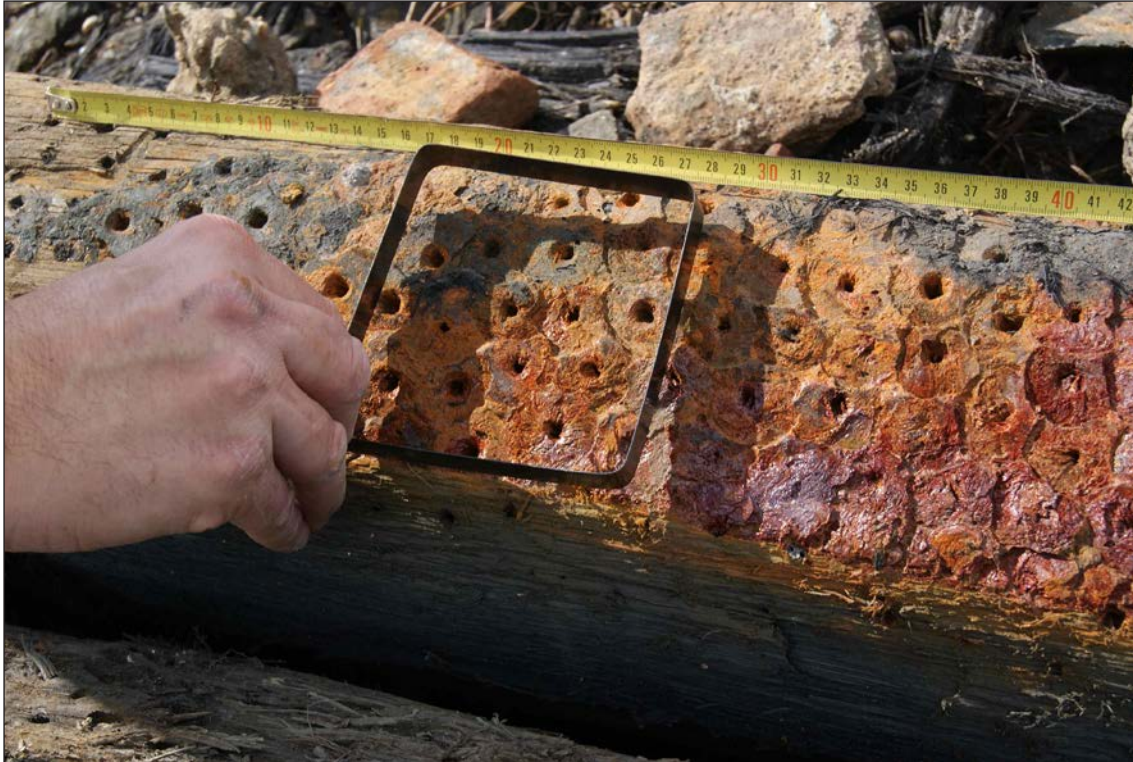
Afb. 10 De palen worden gemeten met het stalen meetraam van 100 cm².

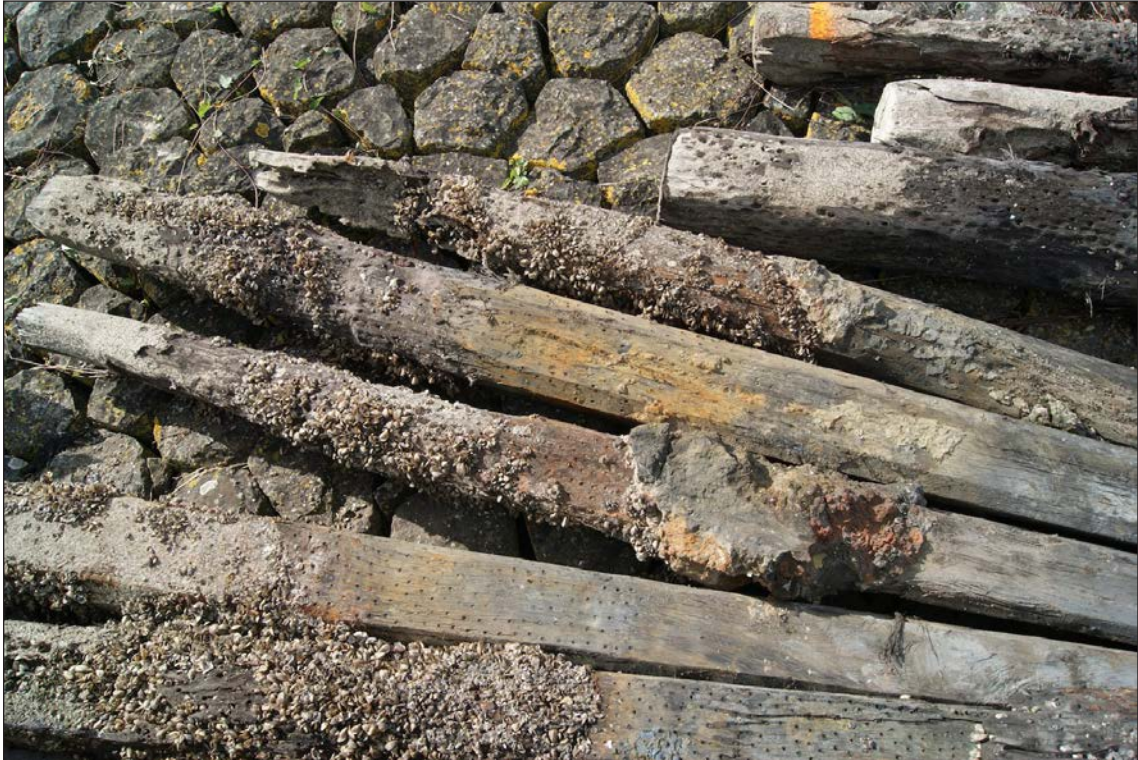
Afb. 11 Een collectie wormspijkerpalen met afgekapte koppen, aangroei van zoetwatermosselen en aangesmeerde pek.

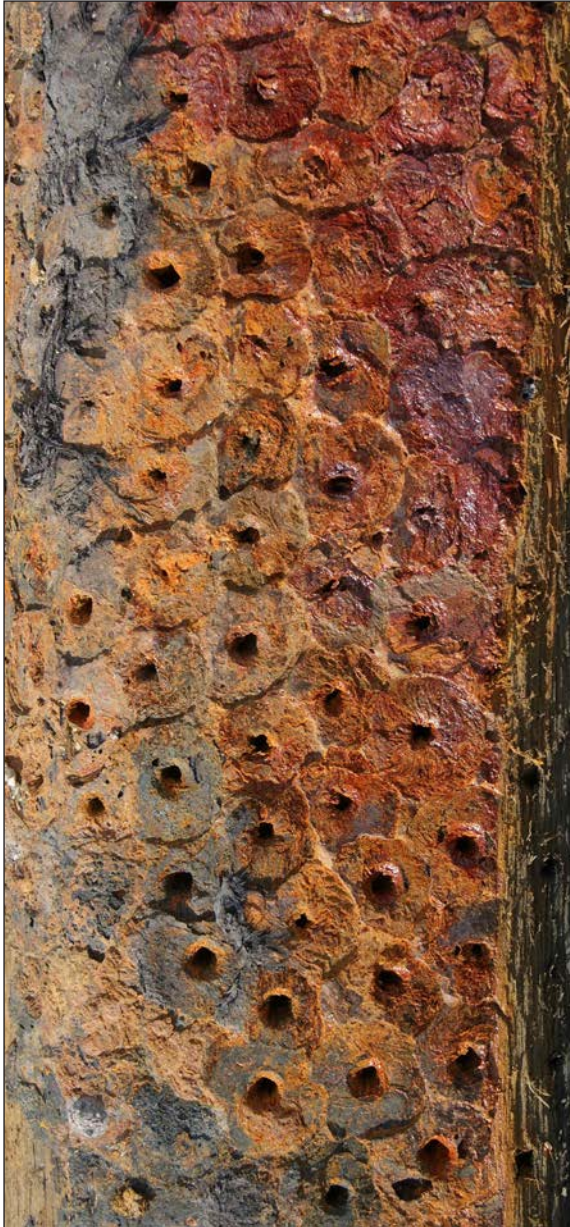
Afb. 12 Detail van een paal met verroestte en verkitte koppen en verdwenen angels.

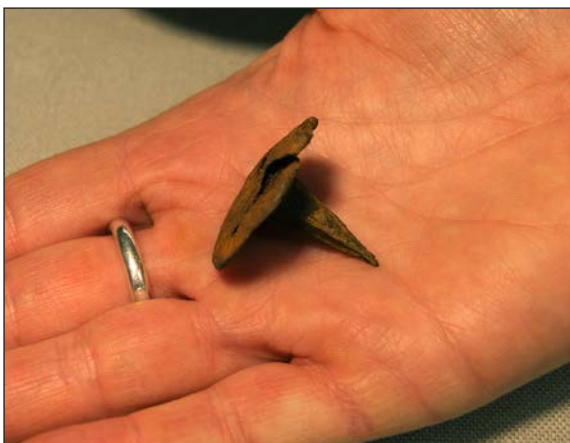
Afb. 13 Een voorbeeld van een wormspijker.

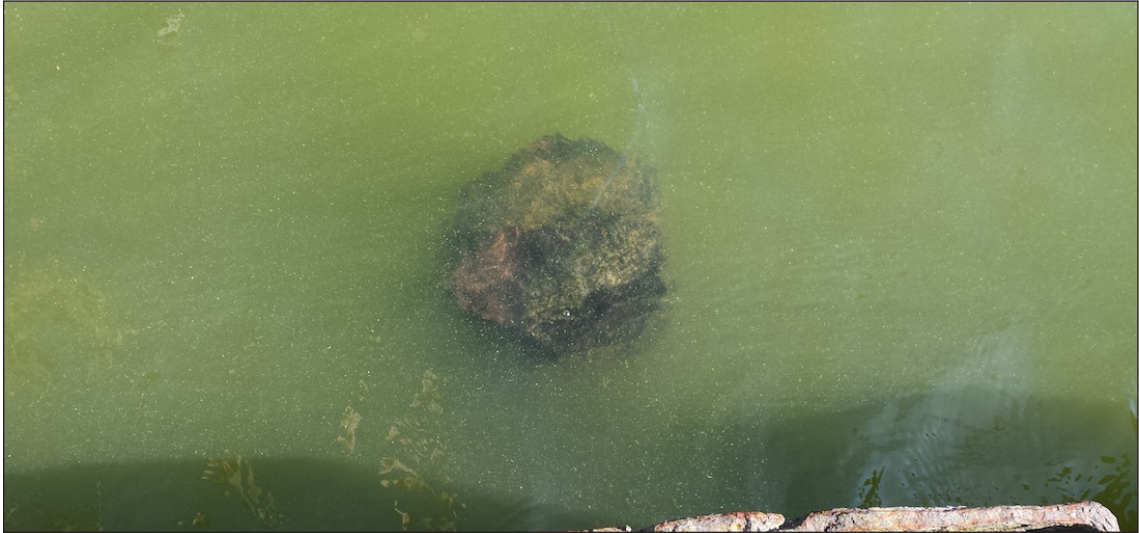
Afb. 14 Een van de wormspijkerpalen direct onder de waterlijn.

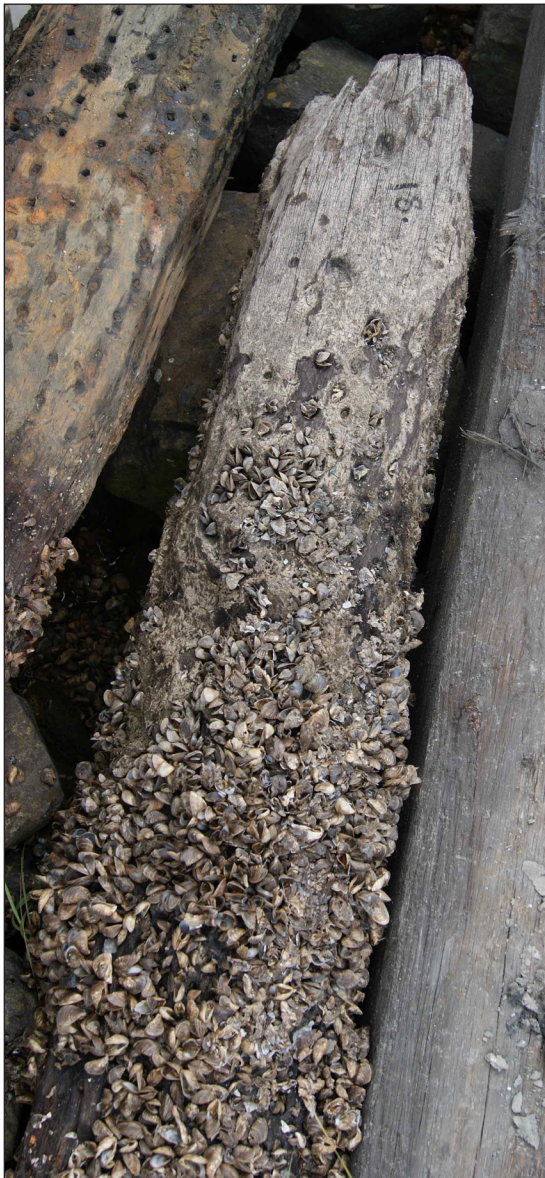
Afb. 15 Een paalkop met aangroei van zoetwatermosselen.

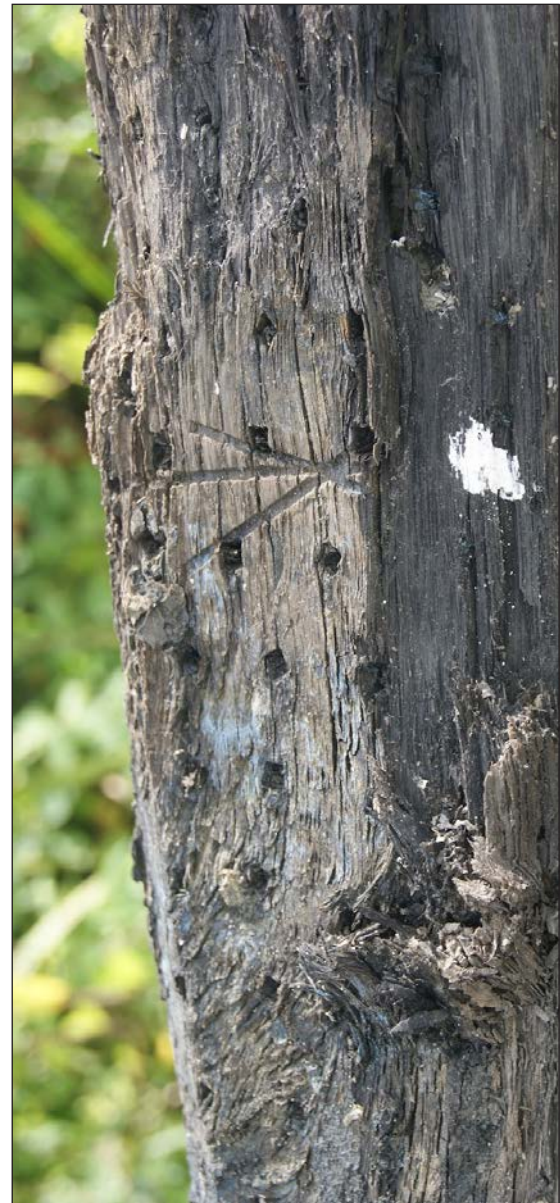
Afb. 16 Paalkop met gezaagd merk.

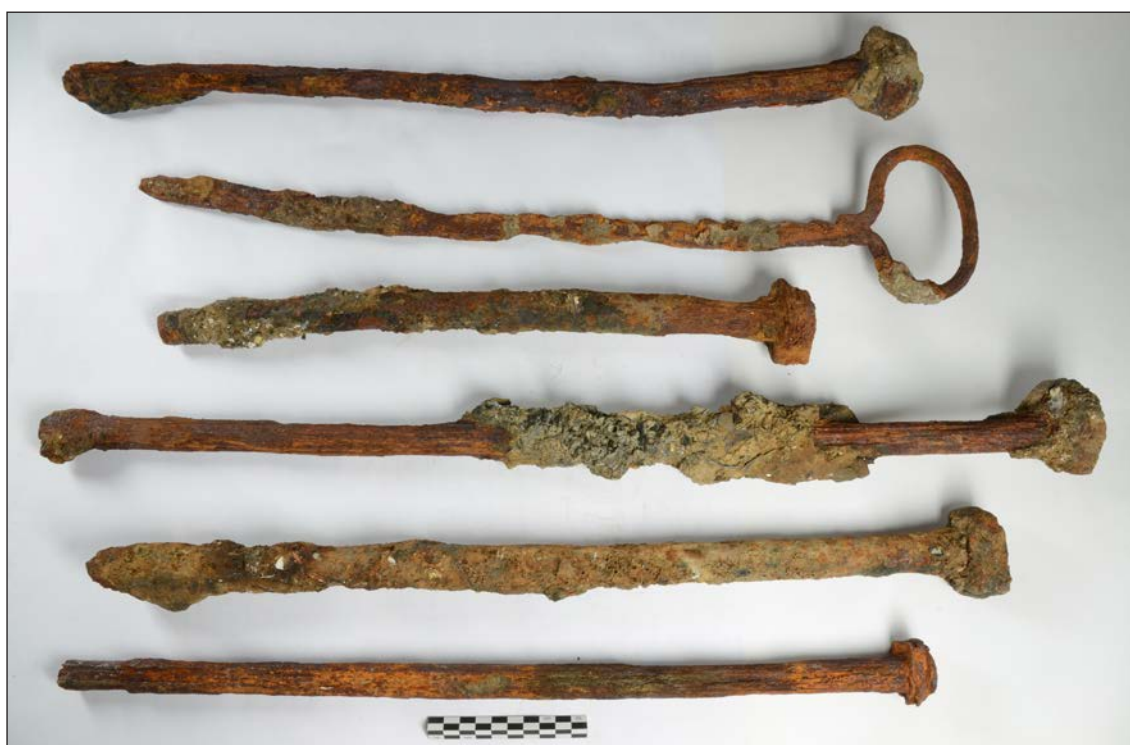
Afb. 17 Trekankers van staafijzer en een beugel met handgreep.

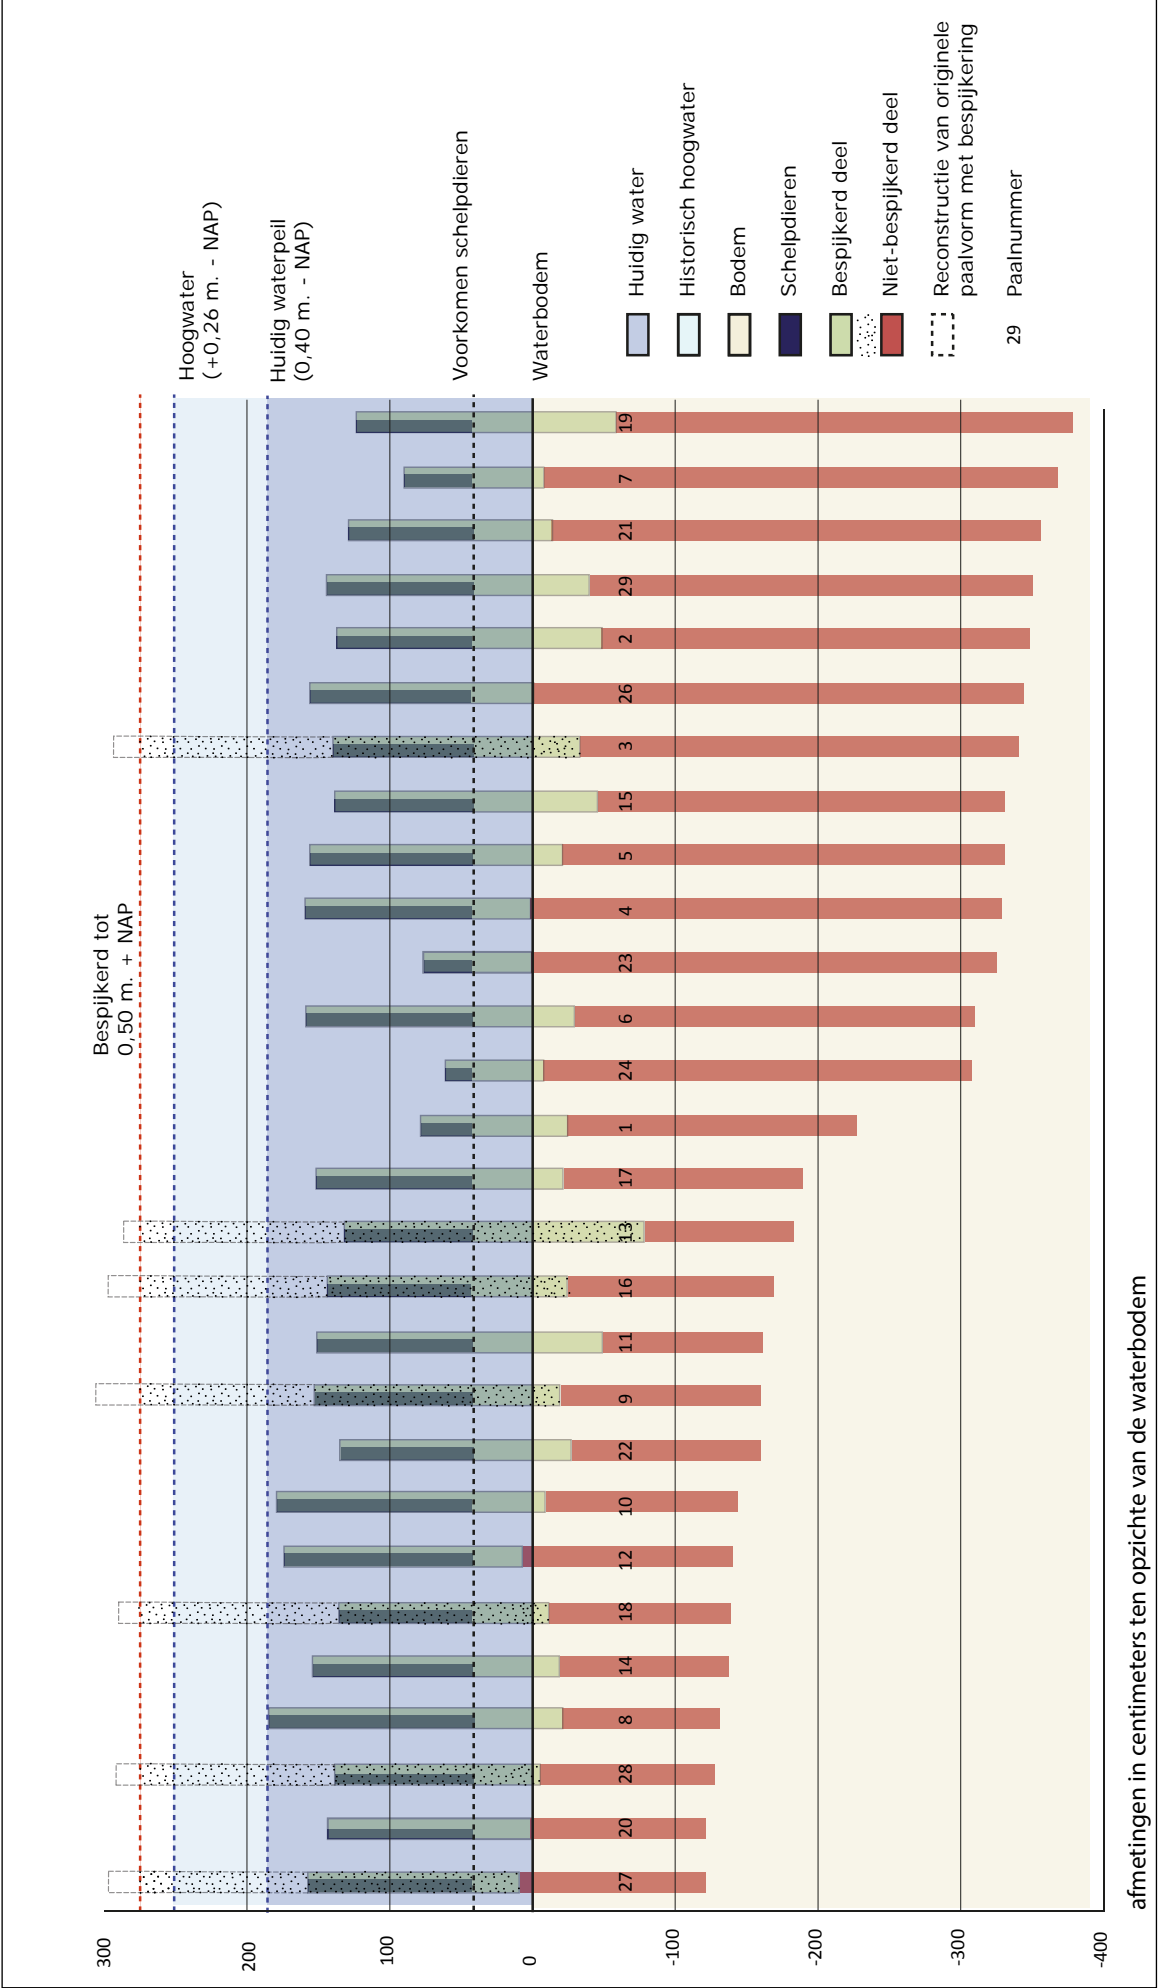
Afb. 20 Schematisch zijaanzicht van de palen.

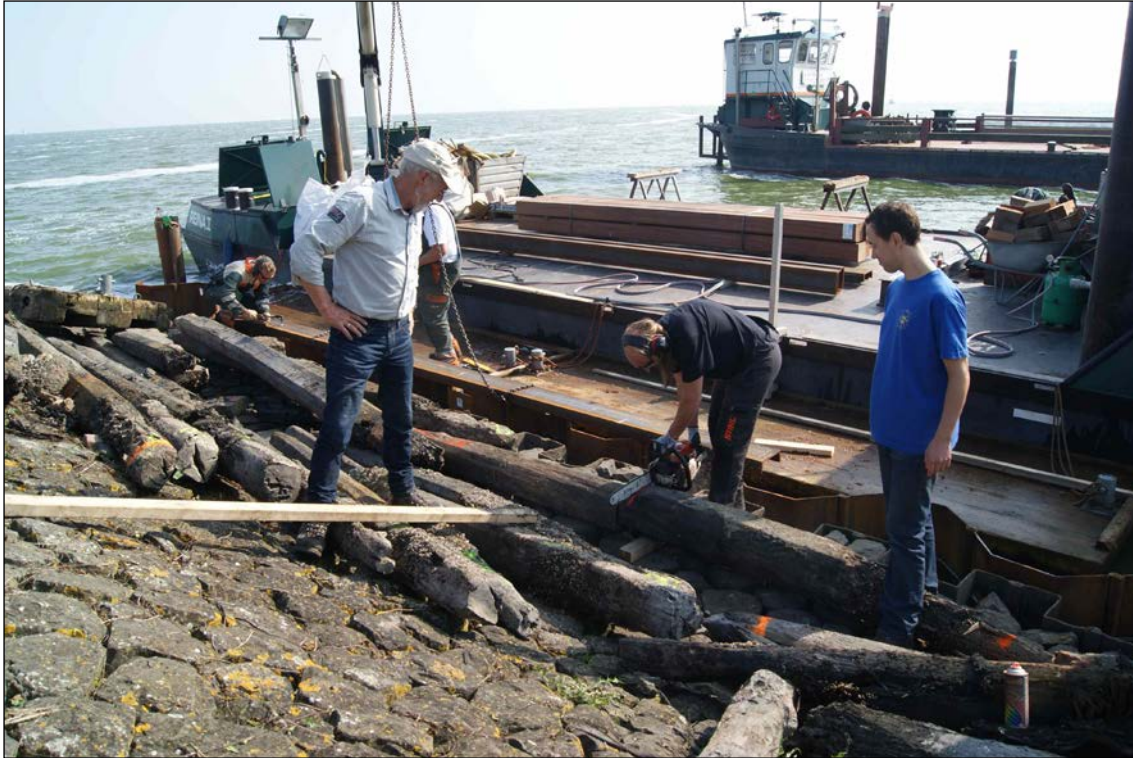
Afb. 21 Palen zagen ten behoeve van het dendrochronologisch onderzoek.

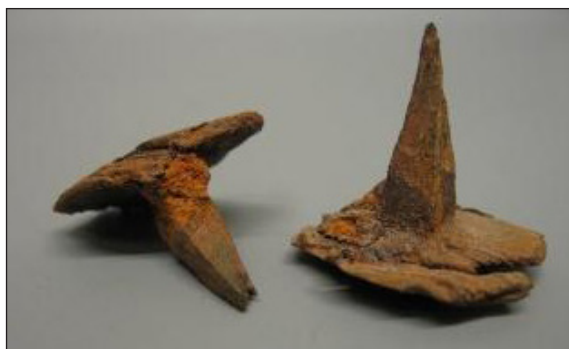
Afb. 22 Twee originele wormspijkers uit de collectie van het Hoogheemraadschap Hollands Noorderkwartier.

eveneens een aantal wormspijkerpalen waargenomen.¹³ Ook buiten de haven van Edam, voor het Oorgat, zijn deze gezien.¹⁴ Geen van deze palen is systematisch onderzocht. In de collectie van het Hoogheemraadschap Hollands Noorderkwartier bevinden zich twee originele wormspijkers in gecorrodeerde toestand (afb. 22). De gegevens hiervan zijn:

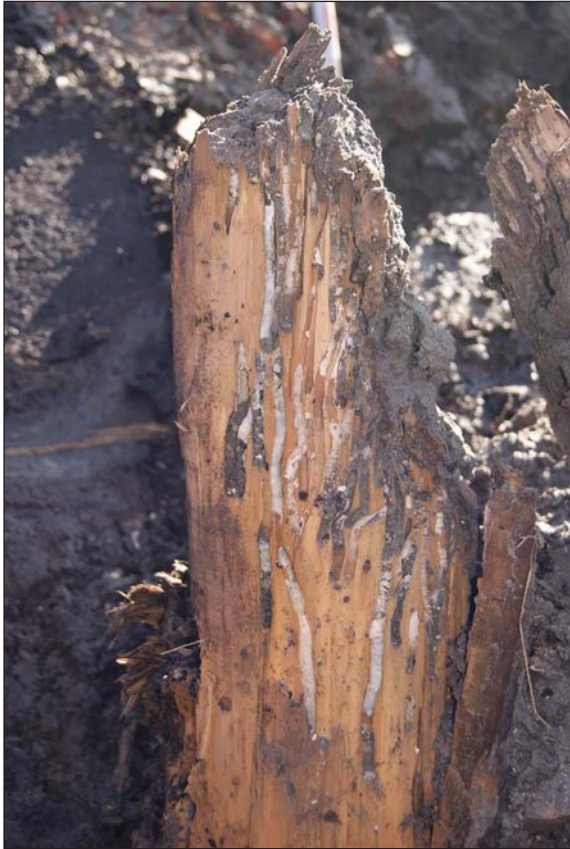
Afb. 27 Een grenen paal met resten van de paalworm, onderzoek 2010 Westfriese Omringdijk nabij Wijdenes. De witte buisjes zijn de kalhulsjes waar de worm in leefde.
